Liceo n.º 35 de Montevideo  
Instituto Alfredo Vázquez Acevedo - IAVA

# Informe sobre la situación edilicia

CONSEJO  
DIRECTIVO  
CENTRAL

DIRECCIÓN  
SECTORIAL DE  
INFRAESTRUCTURA

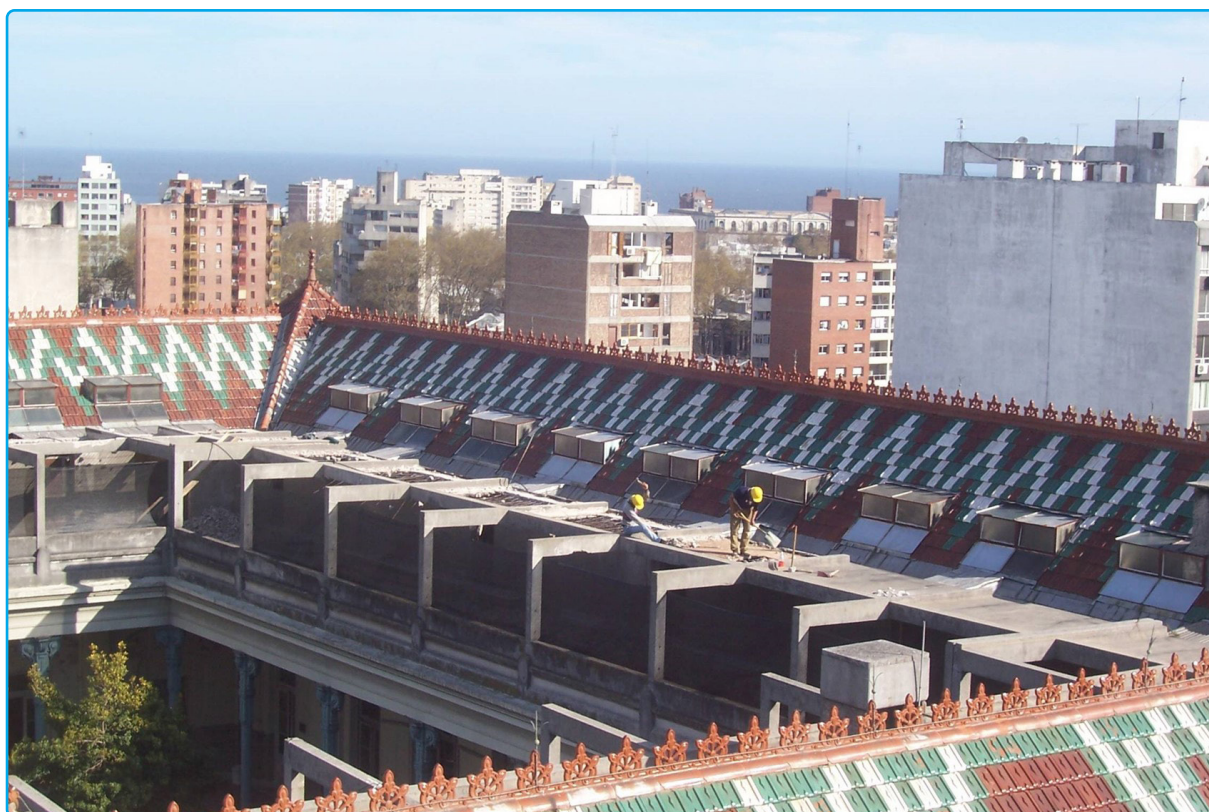
Se acondicionaron los canalones de desagüe perimetrales y se reparó la cornisa, de la que se retiraron las molduras de fachada que estaban en peligro de desprendimiento. A modo de protección se colocó una malla en todo su perímetro, a la espera de su reconstrucción en una etapa posterior de obra.

Se demolieron las cubiertas de las galerías sobre planta alta (perimetrales a los patios), cuyos perfiles metálicos habían perdido su capacidad estructural, y se reconstruyeron apoyando en los muros portantes existentes con hormigón armado, con su correspondiente pendiente e impermeabilización.

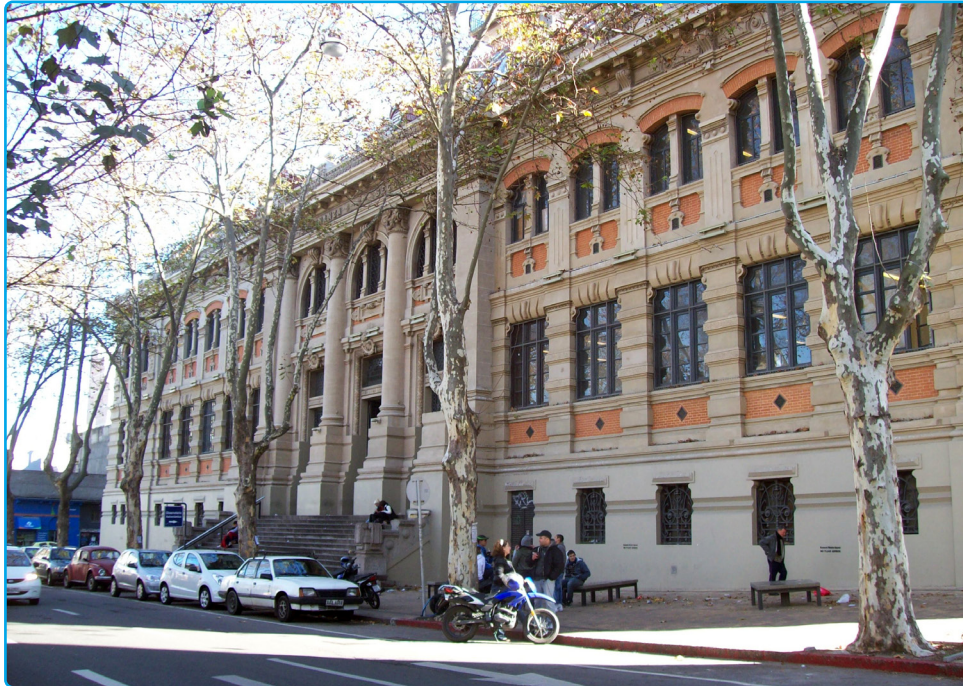
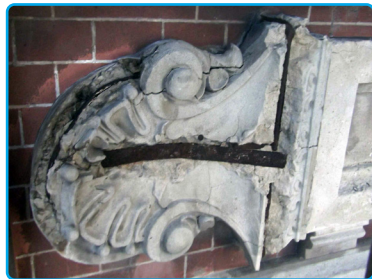
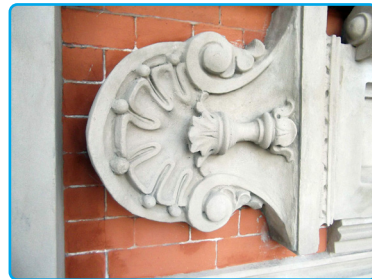
Las fachadas presentaban una serie de patologías asociadas a problemas de corrosión de elementos metálicos que las componen (que originaban desprendimientos), ensuciamiento, erosión física y erosión mecánica por envejecimiento y falta de mantenimiento.

Se realizó un hidrolavado general, reparación y acondicionamiento de la totalidad de los revocos, reparación y reconstrucción de molduras y ornamentos, protección general de los revocos reparados, pintura impermeabilizante transparente y esmalte sintético a nivel de vereda.
