Liceo n.º 35 de Montevideo  
Instituto Alfredo Vázquez Acevedo - IAVA

# Informe sobre la situación edilicia

CONSEJO  
DIRECTIVO  
CENTRAL

DIRECCIÓN  
SECTORIAL DE  
INFRAESTRUCTURA

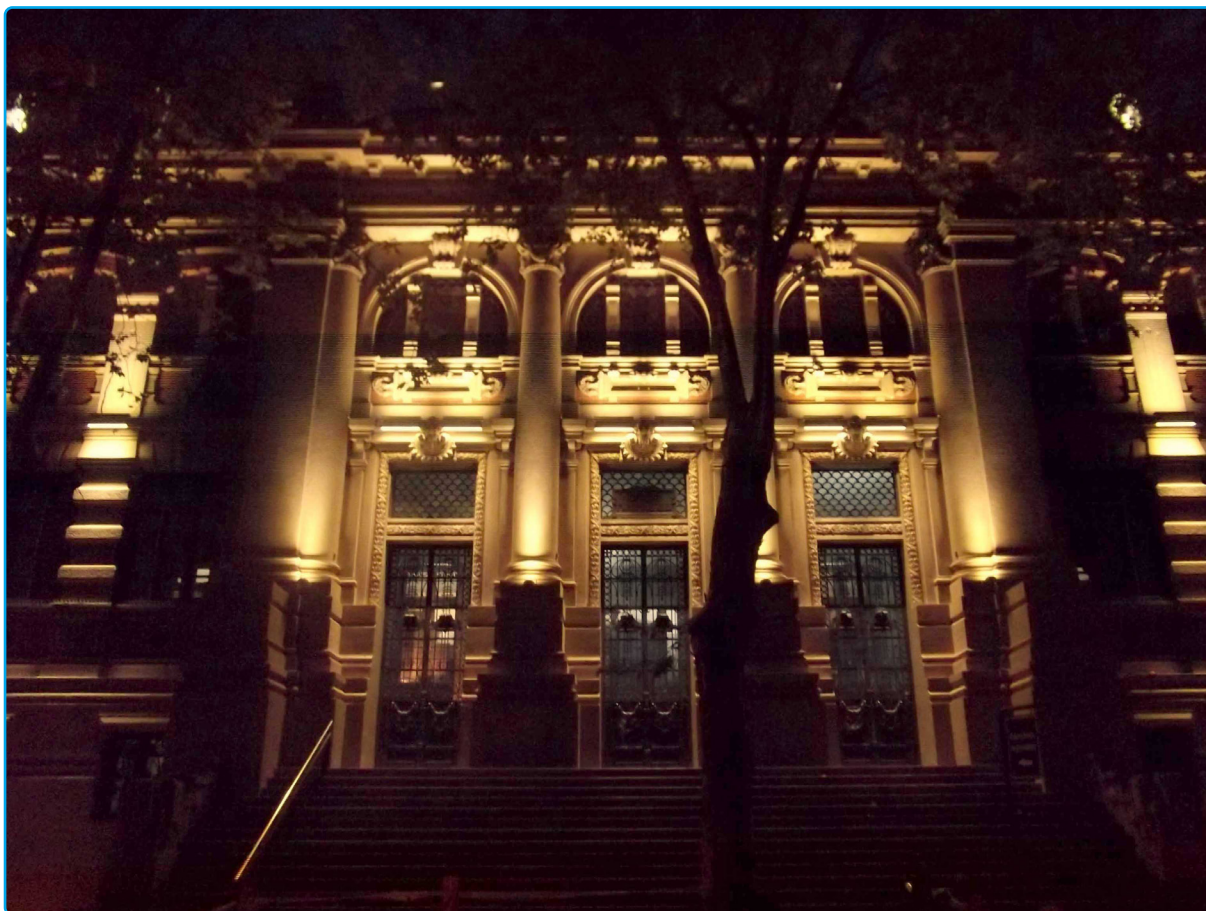
Las fachadas presentaban una serie de patologías asociadas a problemas de corrosión de elementos metálicos que las componen (que originaban desprendimientos), ensuciamiento, erosión física y erosión mecánica por envejecimiento y falta de mantenimiento.

Los trabajos en el cercado perimetral consistieron, al igual que en las fachadas, en la recuperación de la situación original y la imagen del conjunto. Para ello se recuperaron las rejas existentes, sustituyendo los tramos afectados por corrosión y reponiendo los ornamentos faltantes y se realizó la protección general de la herrería con aplicación de fondo epoxi y pintura poliuretánica. En las pilastras se repararon y reconstruyeron las molduras y ornamentos, y junto al basamento se realizó una protección general de los revoques reparados con pintura impermeable transparente y esmalte sintético a nivel de vereda.
